基于三维激光扫描的桥梁钢结构 构件质量检查方法研究

【摘要】作为一种新的数据获取手段,三维激光扫描仪可以快速、精确和高效地获取目标的三维激光点云数据,这突破了传统的测量和数据处理方法。本文综述了三维激光扫描技术在桥梁钢结构的复杂构件质量检查中的应用方法。

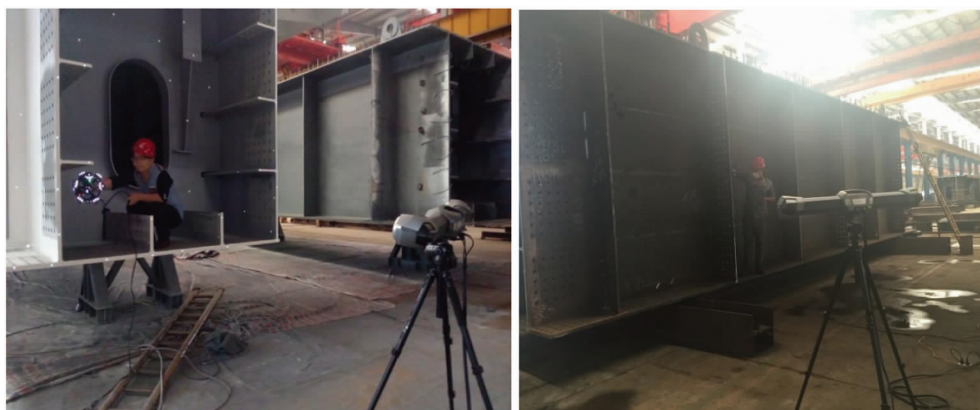
图2 三维激光扫描采集构件数据

根据构件的复杂程度,提前规划三维激光扫描

仪的设站点,以确保最大程度地采集构件的三维信息。规划好数据采集点后,按规划的设站点逐点扫描(见图 2)采集构件的三维点云数据。
